# Композитные материалы: конкретные примеры применения для ремонтных работ на трубопроводах

## Composites: Case studies of pipeline repair applications

Andrew J. Patrick: Vice President Sales, Clock Spring Company, L.P.

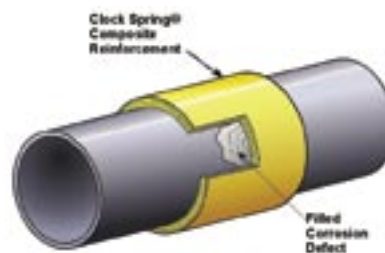
Рисунок 1 – Figure 1

- The composite structure.
- An adhesive system used to bond the composite to the pipe and to each successive layer of the applied wrap.
- A high compressive strength load transferring compound applied into the defect. (**Figure 1**) shows a Clock Spring composite repair.

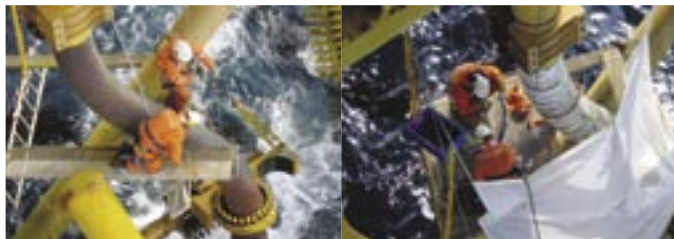
Рисунок 5 – Figure 5

Due to platform subsidence it was found that as a number of risers were slowly sinking significant corrosion had developed above the original corrosion protection of the initial splash zone.

Replacement of the riser sections was considered but would have incurred two major problems, one a shut down of the platform and substantial production loss and secondly lengthy deliveries of the replacement section as the effected areas were on 3-D bend sections (**Figure 5**).

3. The composite reinforcement laminate sections were engineered and cut into bands to suit the bend radius. An outer layer of composite was then installed to completely encapsulate the first layer (**Figure 6**). The repairs on each riser were completed within 3 days from start to finish with the riser remaining in operation for the duration of the installation process. Another significant advantage of this repair was the elimination of all environmental concerns which can occur with the potential of hydrocarbon exposure to the environment when risers are removed from service.

1. Adhesive, filler and resin matrix chemicals were used that can withstand constant operational temperatures of up to 84°C.
2. The repair composite is lightweight and easily handled allowing installation to be made using two operators and abseil techniques without the need for heavy lifting or specialised installation equipment. The installations were performed in the Summer and at the time of the lowest astronomical tide.

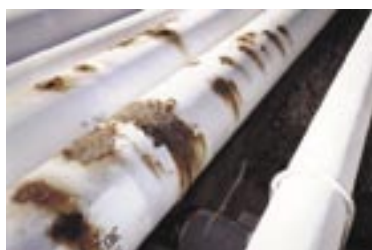
Рисунок 2  
Figure 2

Коррозионный элемент может воздействовать на трубопровод не только через землю, но и через воздух. На нефтеперерабатывающем заводе в США были обнаружены значительные коррозионные повреждения (с потерей металла до 80%) на 12" (300 мм) трубопроводе, вызванные переносом воздушными потоками влаги из градирни (**Рис. 2**) Общая длина пораженных участков составляла более 900 футов (270 м).

A corrosion cell can find its way to a pipeline not only through the ground but also by air. A refinery in the USA had major external corrosion (up to 80% metal loss) on a 12" (300 mm) pipeline caused by airborne drift from a cooling tower (**Figure 2**). The total length of the effected area was in excess of nine hundred feet (270 metres).

Логической альтернативой стало усиление с помощью композитных материалов. Применение методики ремонта с использованием композитных материалов позволило устранить ►►

A composite reinforcement provided a logical alternative. Use of a composite repair eliminates the need for hot work, shut down of the pipeline, environmental exposure and the repairs could be installed within the tight clearances available.

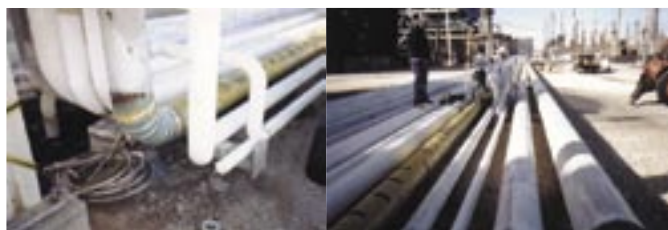
Рисунок 3 – Figure 3

Вышеуказанные ремонтные работы проводились как на прямых участках трубопроводов, так и на коленах 45° и 90° (**Рис. 3 и 4**).

In total 903 composite repairs were installed at a rate of 75 to 100 units per day using three x two man installation crews. The repairs included straight pipe lengths as well as 45° and 90° degree elbows (**Figures 3 and 4**).

The composite repair not only provides proven permanent reinforcement but also corrosion protection to the pipeline from the effects of the continual airborne drift and vapour from the cooling towers. As a proven 50 year permanent repair the extended life of this pipeline now exceeds the expected life of the refinery.

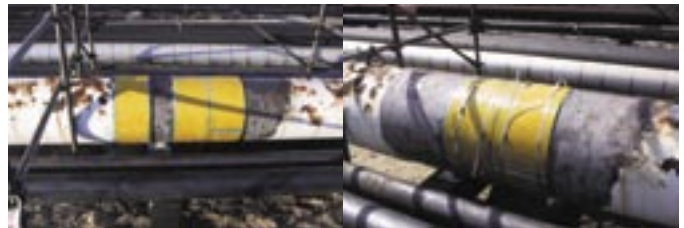
Рисунок 13 – Figure 13

- устраняют необходимость использования уплотнений;
  - могут использоваться для ремонта трубопроводов с переменным наружным диаметром;
  - имеют небольшой вес и легко устанавливаются;
  - имеются в наличии для немедленной отгрузки.
- Ремонт 7 участков в Эль-Сегундо был произведен за 4 часа, что позволило обеспечить своевременную разгрузку танкера (Рис. 13 и 14).

In El-Segundo a total of 7 repairs were completed within 4 hours and the crude shipment offloaded on time (Figures 13 and 14).

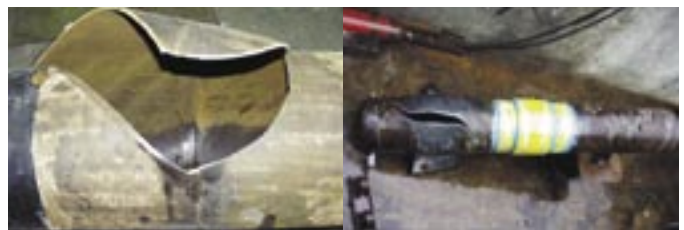
Рисунок 15 – Figure 15

Tests were conducted on a number of pipe sections removed from operating gas lines where defects had been located in the girth welds which were of a serious nature to preclude continual operation of the pipelines at their MAOP. Figure 15 shows the results of a pressure test on an un-repaired girth weld section.

Composite repairs were installed on the other available test pieces and subjected to a series of fatigue and pressure tests. In all instances failure of the pipe occurred outside of the repair area (Figure 16) in the main wall of the pipe and at pressures significantly higher than the pipeline MAOP.
